BYGGETEKNISK ERFARINGSFORMIDLING 2008

TOTALØKONOMI vurdering | Rustne **ELEVATORER** | Bygbare **TAGBOLIGER**
Udbedring eller **ØGET DRIFT** | Utætte **ZINKTAGE** | Arkitekt **ENEANSVARLIG**

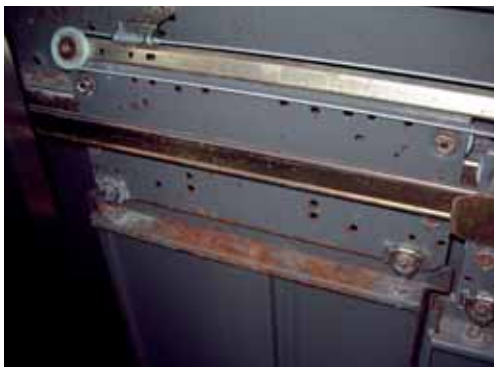
Rustdannelse på ophængnings-systemet for skaktdørene

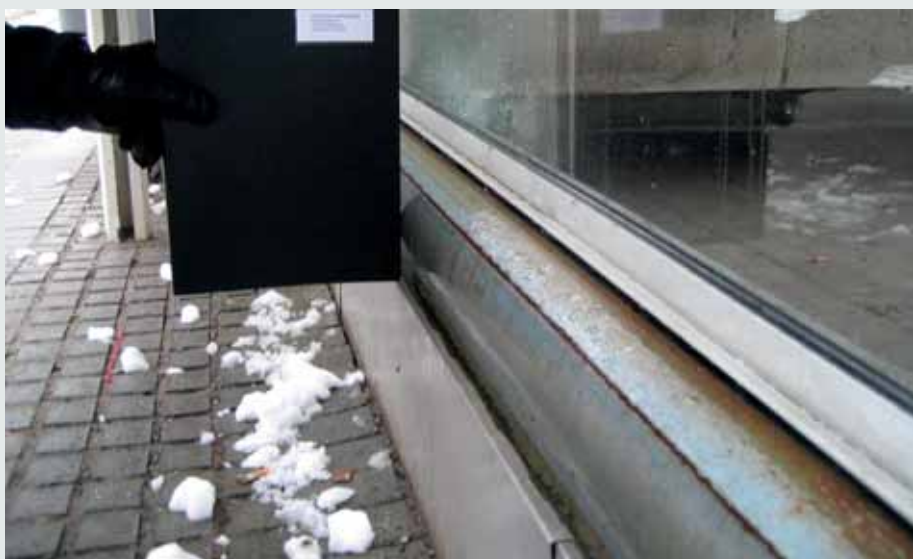
profiler f.eks. firkantede rør, er det vigtigt, at der ikke er huller i profilerne hvorigen-nem vandet kan trænge ind. Heller ikke huller efter montage af facadebeklædning. Alternativt kan profilerne være vel-drænede og korrosionsbeskyttede på inder-siden.

Deformeret firkantprofil på grund af vand i profilet

Skaktene skal udføres tætte, så nedbør ikke trænger ind i skakten, men også tætte i konstruktionen, så vand ikke trænger ind i hule stålprofiler.

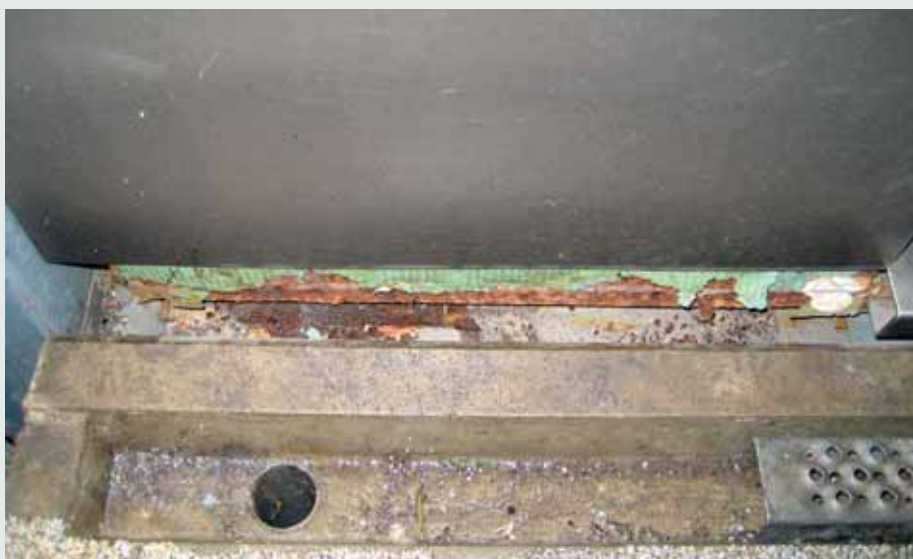
Skaktdøre og elevatorfronte er både udsat for vandpåvirkning på inder- og ydersiden. På indersiden kondenserer den fugtige luft på de koldere metalplader, og vand fra altangangen trænger ind ved dørskinnen. Dette vand indeholder ofte tørsalte og er særligt aggressivt, så nedbrydningen af ophænget og styresystemet for dørene sker hurtigt. På ydersiden kan der forekomme pletvise rustangreb på de rustfrie plader på dørene og elevatorfrontene. Det skyldes ofte opsprøjt fra altangange, der saltes om vinteren, men saltet kan også stamme fra havet, hvor vinden fører saltholdige vanddråber ind på bebyggelsen, hvis den ligger udsat. Endvidere kan der i bunden af elevatorfrontene trænge vand op bag de rustfrie plader, så de bagvedliggende stålplader tæres.

Rust bag de rustfrie stålplader på elevatorfront

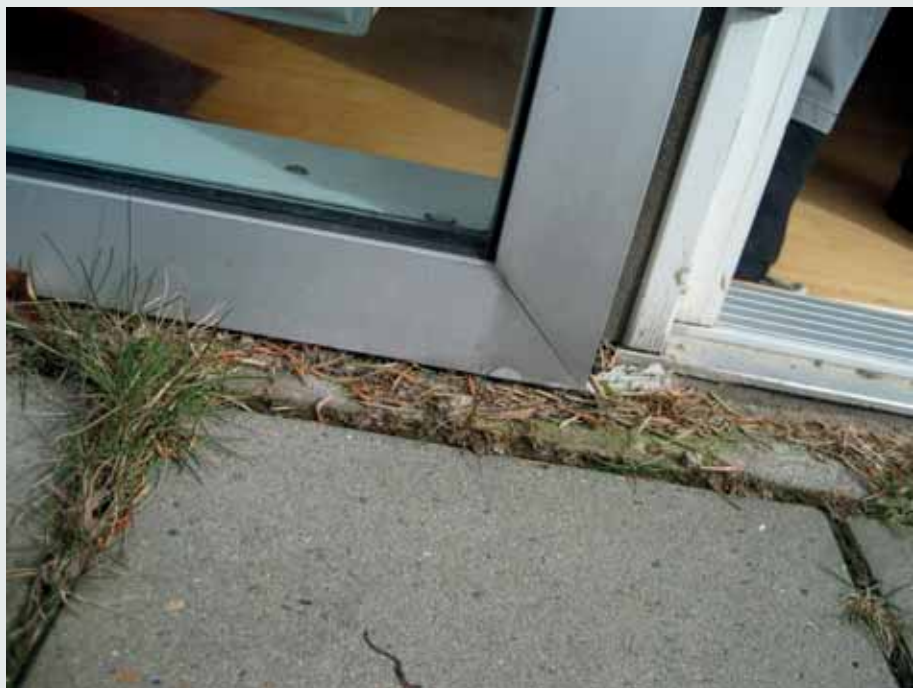
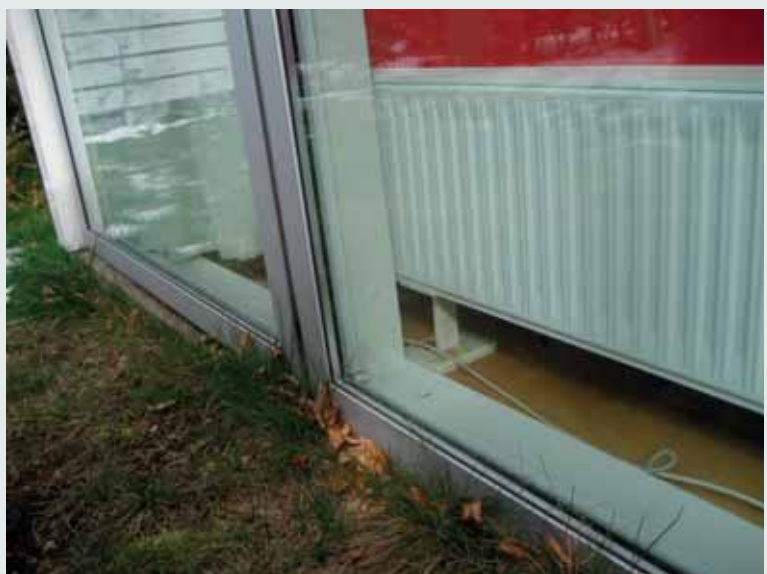
Vinduespartier for tæt på terræn. Eksempel på svigt, som fonden forventer bliver udbedret, selv om eftersynsrapporten placerede svigtet i gruppe 2.

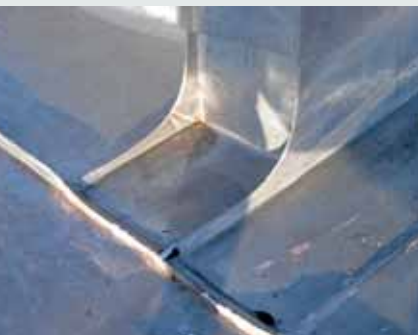
Vandafledning vanskeliggjort ved ovenlyskassens afslutning, hvor skotrenden løber ud på hovedtaget.

Zinkskotrenderne ved ovenlysbåndene var næsten vandrette, og overholdt således

langt fra kravet til minimumshældning. Ved små nedbørsmængder ville vandet ved skotrendens udløb på hovedtaget medføre en opstemning af vandet ved de stående false. Ved større nedbørsmængder ville vandet blive ledt henover de stående false. Entreprenøren forsøgte efterfølgende at lette afstrømningen ved at lægge falsene ned ved skotrendens udløb, men det medførte blot, at falsene i endnu højere grad stod under vand i forbindelse med nedbør. Tagzinkens overlæg ved skotrenden var desuden for lille og ikke udført efter anvisningerne. Samlinger mellem tagzink og skotrende var udført som en enkelt tværfals med ekstra fals, som alene er egnet til taghældninger over 10 grader.

Skaderne blev udbedret ved, at zinktaget blev erstattet af en 2 lags tagpapdækning på underlag af vandfastlimet krydsfiner. Taghældningen blev bibeholdt, men skotrendeopbygningerne blev ændret, så der nu er opnået forskriftsmæssige fald. Bygningsejeren fik et tæt tag, men må til gengæld forvente, at levetiden på tagpap er mindre end den oprindelige zinkdækning.

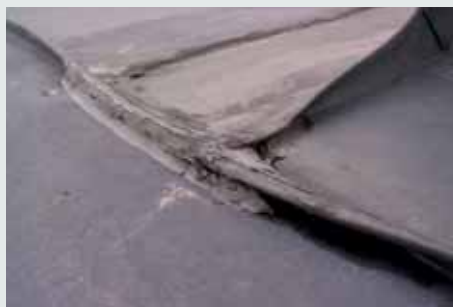
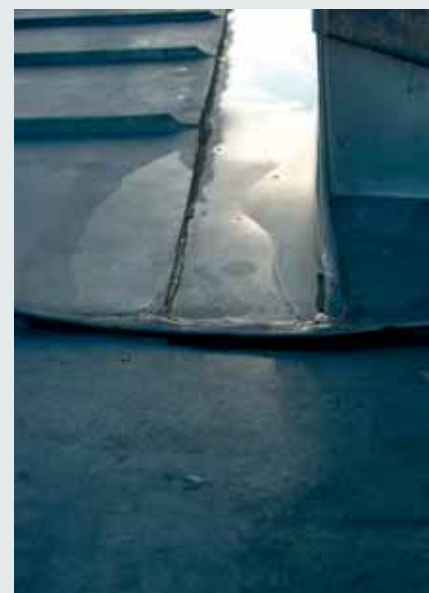
Bebyggelsen har en udsat beliggenhed. Ved større nedbørsmængder ville vandet under særlige vindforhold blive presset op ad taget, og de stående false ville kunne stå under vand. En stående fals er ikke vandtæt! I henhold til branchevejledningen er der sandsynlighed for vandindtrængning som følge af kapillarvirkning i falsene, hvis det er stående dobbeltfals uden false-tætningsmiddel, og hvis taghældningen er mindre end 5 grader. Alternativt til fals-tætning kan anvendes et robust undertag.

Den tværgående fals er væltet for bedre vandafledning. Ved heftig regn eller kombination af regn og blæst vil falsen stå under vand.

De væltede false er forsøgt tætnet med fugemasse som har en meget begrænset virkning samt levetid.

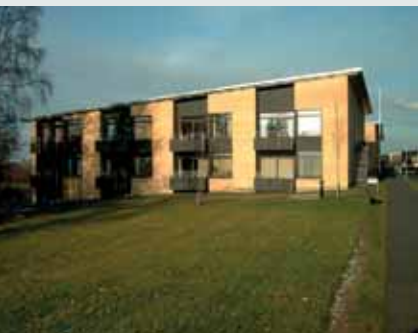
Arkitekt eneansvarlig for projekteringsfejl – trods leverandørs rådgivning.

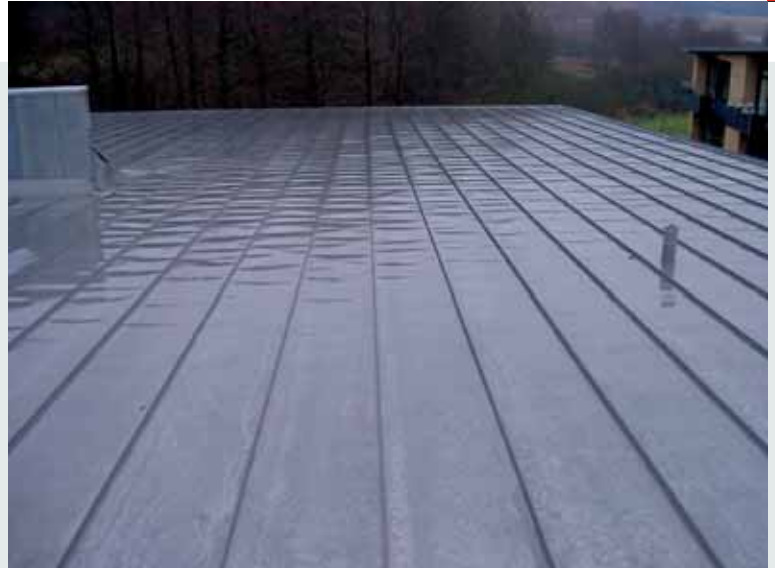
Der var ikke taget tilstrækkeligt hensyn til de temperaturbetingede længdeændringer i zinktaget. Ved en taglængde på knap 30 meter skal zinkbanerne underopdeles, så zinkbaner over 20 meter ikke forekommer, idet ubrudte zinkbaner i henhold til vejledningen maksimalt bør være 10 meter lange, målt fra midte af fastzoneområdet. Også gennembrydninger, skotrender og vindskeder skal projekteres under hensyn til disse længdeændringer.

30 meter lange zinkbaner, hvor vand vil kunne stuve op over false ved heftig regn og blæst.

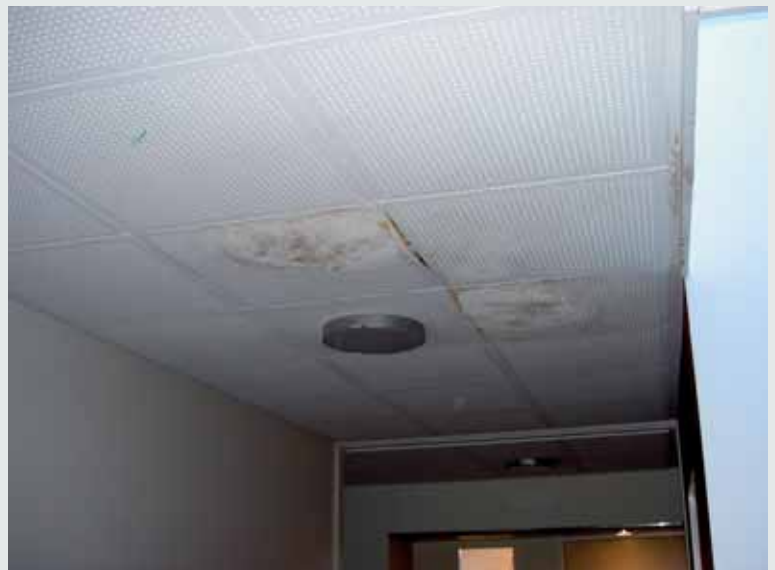
Vandgennemtrængning ved loftplader.
