# Bygningsdelsrapport

| Overordnede oplysninger | | | |
|---|---|---|---|
| Boligorganisationsnavn | Værløse almennyttige Boligselskab | Boligorganisationsnr. | 0304 |
| Afdelin gsnavn | Vesterbo | Afdelingsnr. | 0304004 |

Bygningsgruppe 1 (5882)

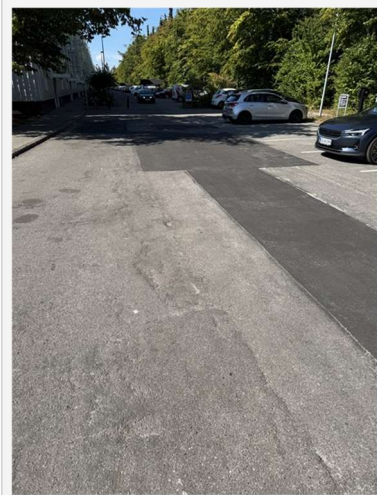
Asfalt ved langhuset med større reparation

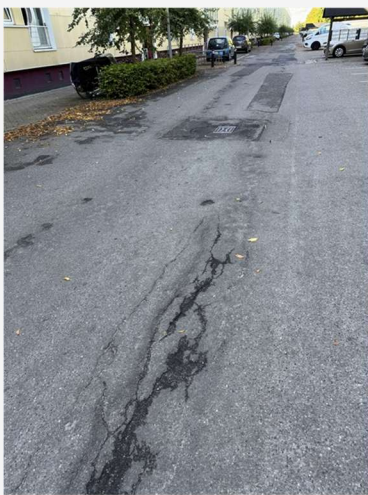
Asfalt med større revner og skader

Der er flere steder huller, revner og lunker i belægningen

Forventet levetid er udløbet, og en udskiftning bør gennemføres, for at modvirke forøget vedligeholdelse uden reel effekt.

Revner og huller skal udbedres, frem til belægningen udskiftes. Vær opmærksom på om installationer i terræn skal skiftes under belægn.

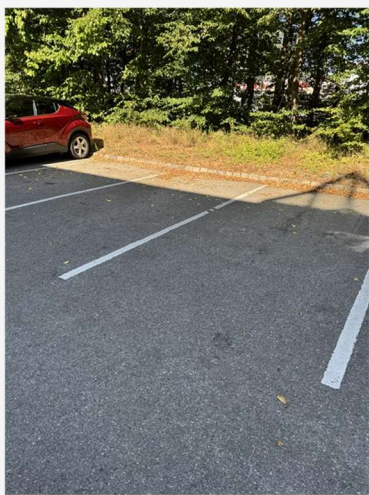
Kantsten er udført med brosten i granit, som ligger for lavt til at kunne blive i samme position, ved pålægning af ny asfalt.

Asfalt med kantsten - udført med brosten

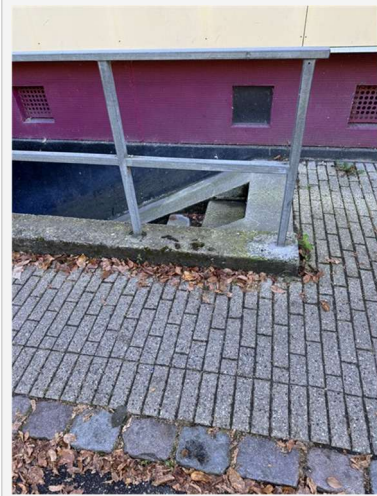
Betonsten ved kælderskakte ligger pænt

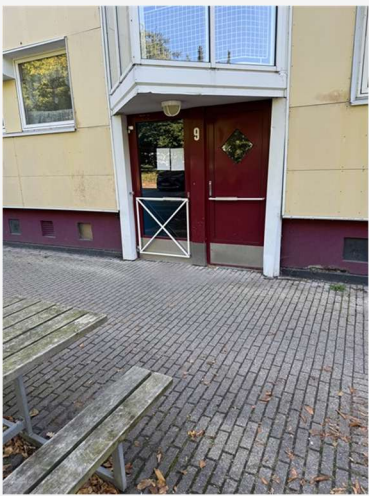
Betonsten langs facade ved opgane ligger pænt

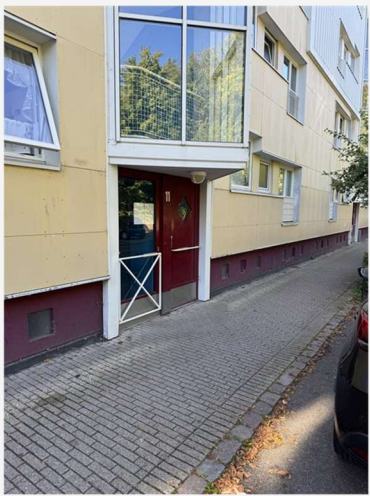
Overgang mellem betonsten, kantsten og asfalt ligger generelt pænt

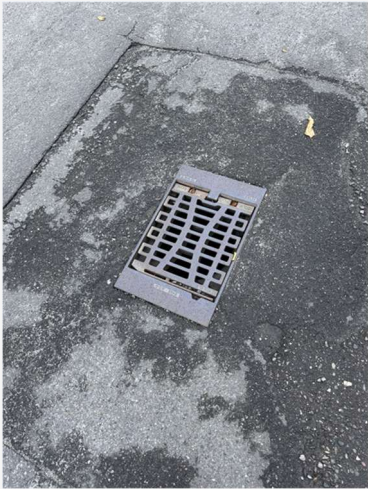
Dæksler til overfladevand generelt i god stand

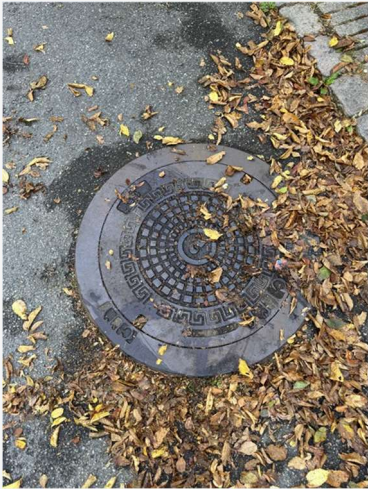
Kloakdæksler generelt i god stand

Det anbefales at gennemføre kikkertundersøgelse for at få viden om den reelle tilstand

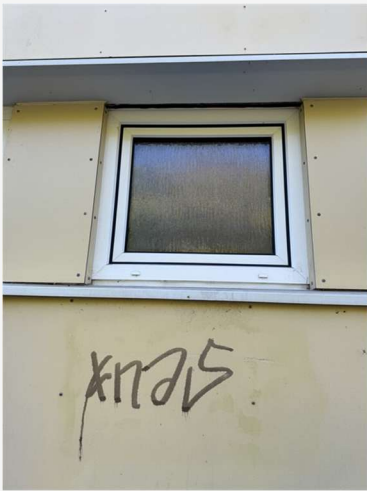
Facadeplader detaljer ved vindue. Pladerne vedligeholdes og afrenses for graffiti, via serviceaftale

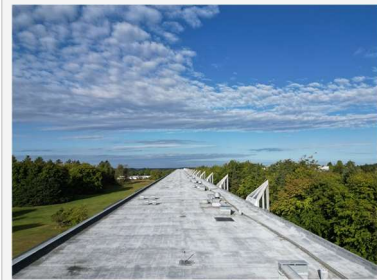
Tagoverfladen af tagpap, med påsmurt bitumenprodukt

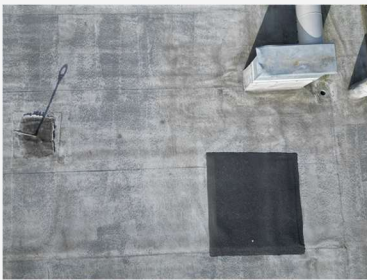
Der er lavet flere partielle reparationer af overfladen

Tagdækningen fremstår slidt, med revner og gennemføringer er utætte i samlinger

Tagdækningen har udlevet sin tekniske levetid, og bør snarest planlægges til udskiftning

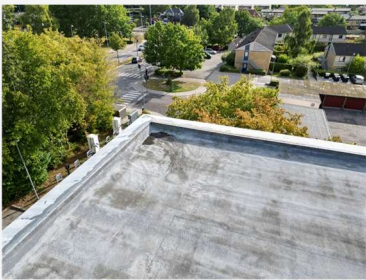
Detaljer ved murkrone og inddækning

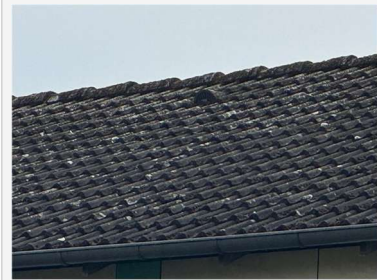
Betontagsten med belægninger

| Belægninger bør afrenses |

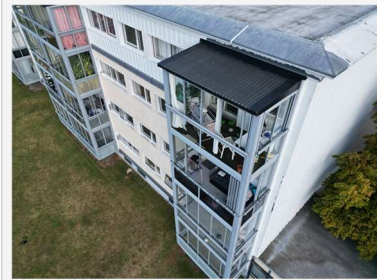
Øverste tagflade på altaner udført med bølge eternitplade. Det giver udfordringer ved kraftig regn og vind

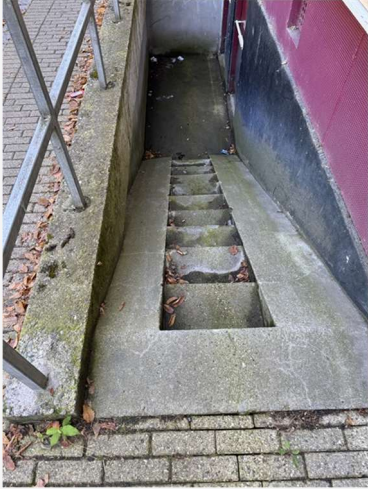
| Billeder | |
|---|---|
| <p>Kommentarer/Bemærkninger</p> <p>Trapper langs facade mod gade til kælder. Kun mindre skader</p> | <p>Kommentarer/Bemærkninger</p> <p>Trapper til kælder fra haveside, udført med betonfliser.</p> |

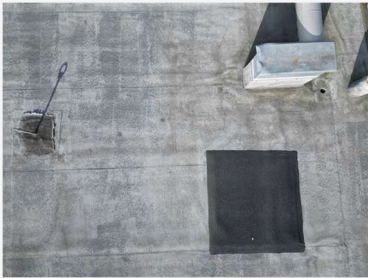
Nedløb ved ventilationshætte

Tagbrønde er utætte, og faldstammer tilstoppes ofte, med stor risiko for skader på tilstødende bygningsdele

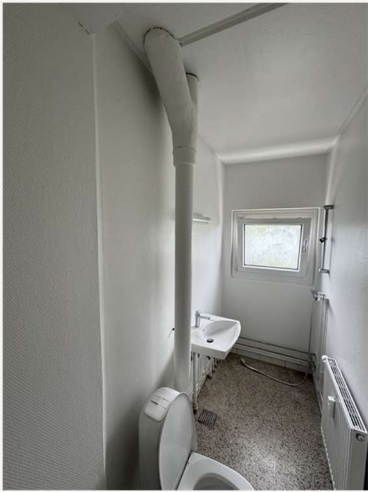
Isoleret nedløb fra tagbrønd til faldstamme

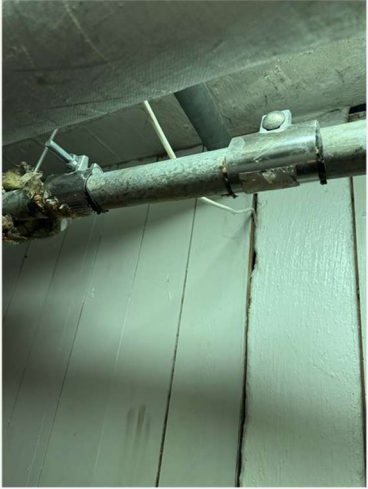
Installationer tæret og generelt i dårlig stand

Nødvendige reparationer og udskiftninger udføres, for at undgå skader på tilstødende bygningsdele

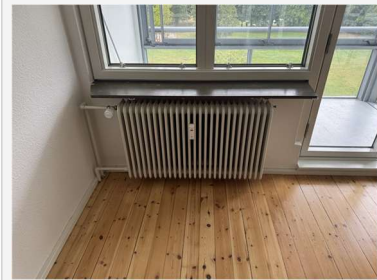
Ældre søjleradiator, som er monteret de fleste steder
