BYGGETEKNISK ERFARINGSFORMIDLING 2008

TOTALØKONOMI vurdering | Rustne **ELEVATORER** | Bygbare **TAGBOLIGER**
Udbedring eller **ØGET DRIFT** | Utætte **ZINKTAGE** | Arkitekt **ENEANSVARLIG**

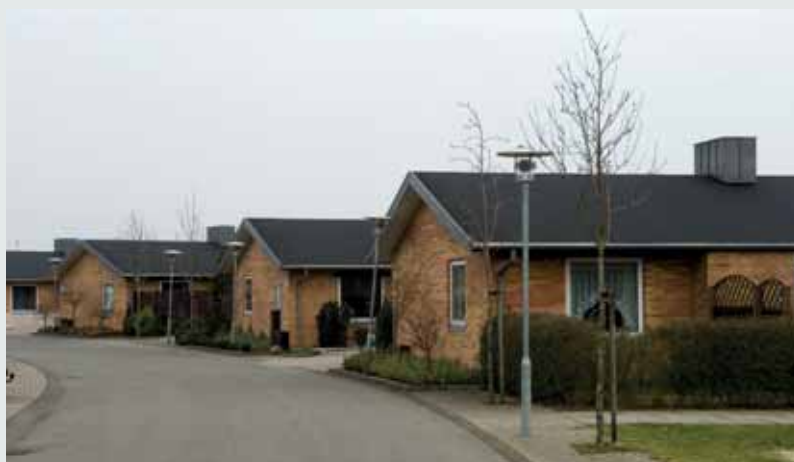
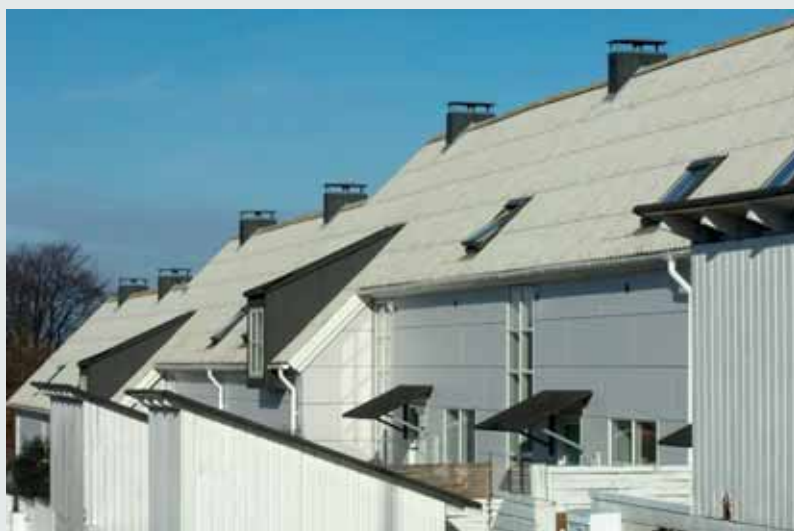
To meget forskellige eksempler på alment byggeri opført indenfor samme økonomiske rammebeløb.

Øverst et robust byggeri med enkel disponering og lave driftsomkostninger.

Nederst et måske mere spændende byggeri, men – med varieret facadeforløb og ubeskyttet facade – også betydeligt mere vedligeholdelseskrævende.

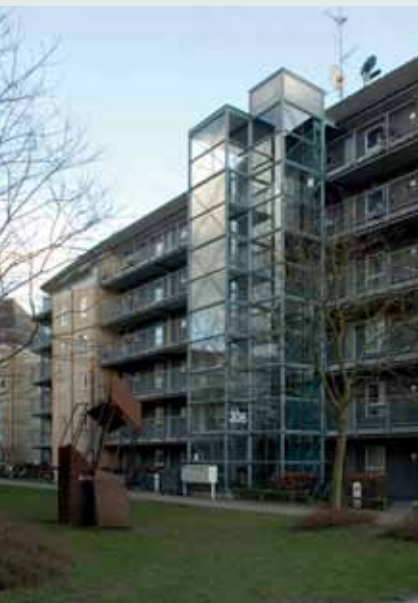
Rustne elevatorer

Driften af elevatorer, der er monteret i udvendige elevatorskakte, kan forstyrres af rustdannelse på vitale dele. For at undgå det, skal rustbeskyttelsen af elevatoren afpasses efter det klima, der kan opnås i skakten. Endvidere skal skaktene udformes, så de kan modstå vejrliget, og så der f.eks. ikke samler sig vand i hule profiler.

Årsagen til skaderne er, at ståldelene i elevatorstolen, maskineriet, dørpartierne, skaktkonstruktion m.v. ikke er tilstrækkeligt rustbeskyttede i forhold til det klima, de skal fungere i. Enten skal ståldelene være mere modstandsdygtige over for rustangreb, eller også skal klimaet i elevatorskakten være tørt, som svarende til indendørsmiljø.

Skaderne på elevatorstolene ses ofte i bunden, som er særlig vandbelastet dels på grund af kondensdannelse i skakten og dels på grund af, at der i forbindelse med vådt føre slæbes vand og sne ind på gulvet i elevatorstolen.

Skaktdøre og elevatorfronte er både udsat for vandpåvirkning på inder- og ydersiden. På indersiden kondenserer den fugtige luft på de koldere metalplader, og vand fra altangangen trænger ind ved dørskinnen. Dette vand indeholder ofte tørsalte og er særligt aggressivt, så nedbrydningen af ophænget og styresystemet for dørene sker hurtigt. På ydersiden kan der forekomme pletvise rustangreb på de rustfrie plader på dørene og elevatorfrontene. Det skyldes ofte opsprøjt fra altangange, der saltes om vinteren, men saltet kan også stamme fra havet, hvor vinden fører saltholdige vanddråber ind på bebyggelsen, hvis den ligger udsat. Endvidere kan der i bunden af elevatorfrontene trænge vand op bag de rustfrie plader, så de bagvedliggende stålplader tæres.

Ved projektering af elevatorer og udvendigt opstillede elevatorskakte, er det vigtigt, at man først og fremmest gør sig klart, hvilket klima der vil være i elevatorskaktene. Dernæst skal korrosionsbeskyttelsen af ståldelene afpasses herefter.
